GERRIT KEMERING

## Over elektrocutie in de vroege radiologie en de ontwikkeling van elektrisch veilige röntgentoestellen<sup>1</sup>

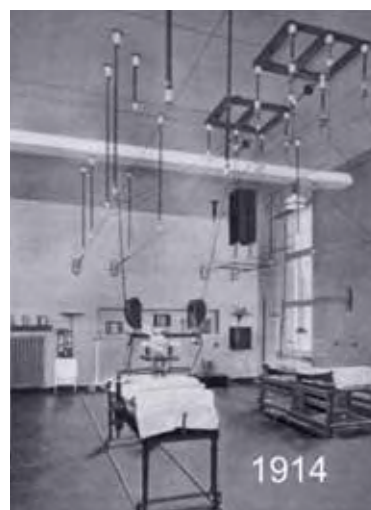
**Figuur 2.** Twee voorbeelden van de ongeïsoleerde bedrading van röntgentoestellen. Links röntgenkamer van Albers-Schönberg in Hamburg. Rechts een Victor-systeem met Coolidgebuis (foto uit collectie van dr. D.O. Cuscuela).

Hieronder staan een paar foto's van röntgensystemen met hun ongeïsoleerde hoogspanningsverbindingen (Figuur 2). Men ziet direct hoe gemakkelijk men in aanraking kwam met hoogspanning (denk aan doorlichting in het donker). ►

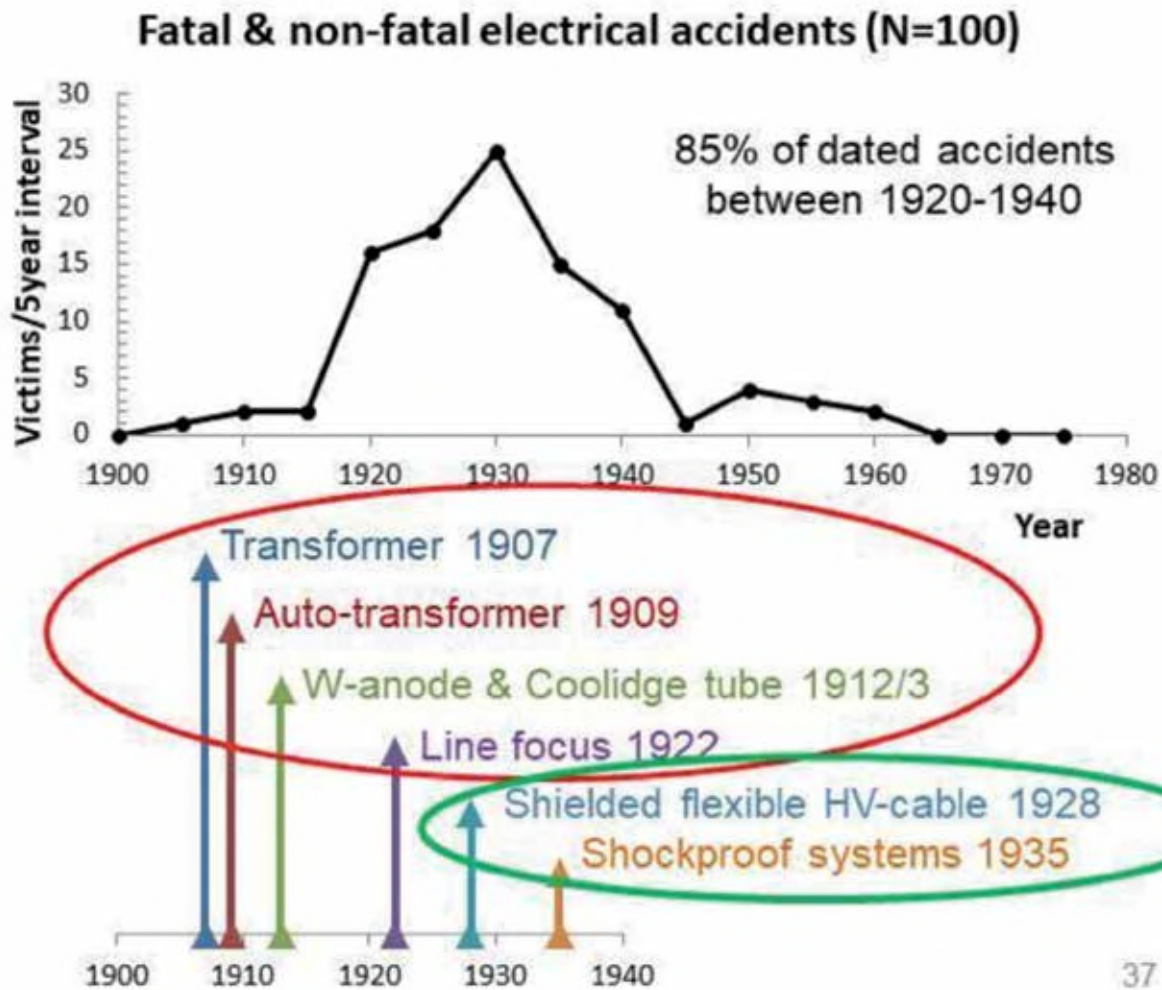
**Figuur 4.** Fatale en niet-fatale ongelukken samengenomen als functie van de tijd (boven) en technische ontwikkelingen die bepalend waren voor de elektrische risico's (onder). NB: dertien ongelukken waren niet nauwkeurig gedateerd en konden niet in deze figuur worden gebruikt.

*Figuur 4* toont dat de toename van elektrische ongelukken achterloopt op de technische ontwikkelingen die krachtigere röntgeneratoren mogelijk maakten (de ontwikkelingen binnen rode ellips in *Figuur 4*; zie hiervoor bij [7]). Dit lijkt begrijpelijk; het zal immers een tijd geduurd hebben eer de de nieuwe ontwikkelingen op brede schaal op de werkvloer aanwezig geweest zullen zijn. Ook zal de ontwikkeling naar zwaardere systemen geleidelijk gegaan zijn. Een soortgelijke vertraging zien we in de afname van ongelukken die het gevolg waren van de ontwikkeling van de flexibele en afgeschermd hoogspanningskabel. Daarmee, en met het inbouwen in veilige behuizingen van de hoogspannings-

transformator en de Coolidge-röntgenbuis, kwamen elektrisch volledig veilige systemen binnen bereik (groene ellips). Nu vinden we elektrische veiligheid al decennialang vanzelfsprekend.
